## 震災復旧と労働災害

東日本大震災の復旧・復興作業における労働災害分析結果について（第 2 報）

東日本大震災による災害復旧工事における労働災害防止対策の徹底について（その4）

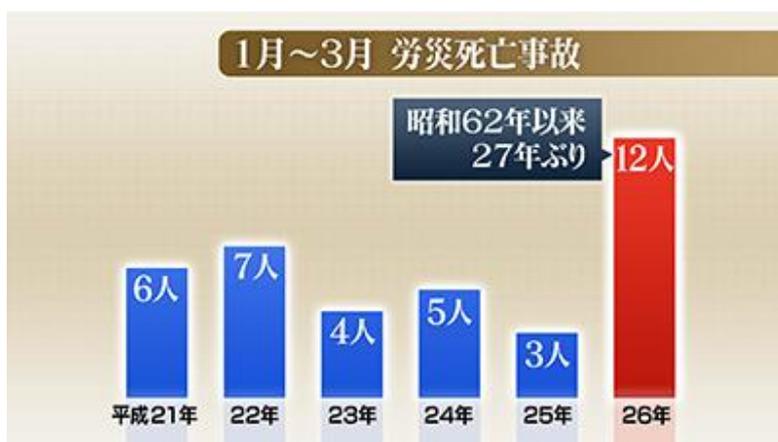
ことし 1 月から 3 月までの 3 か月間で、県内で起きた死亡労災事故です。12 人の方が亡くなっていて、去年の同じ時期に比べて 9 人増えています。県内では昭和 62 年以来、27 年ぶりの水準です。特に、東日本大震災の復旧・復興の工事現場で労災事故の増加が目立っています。

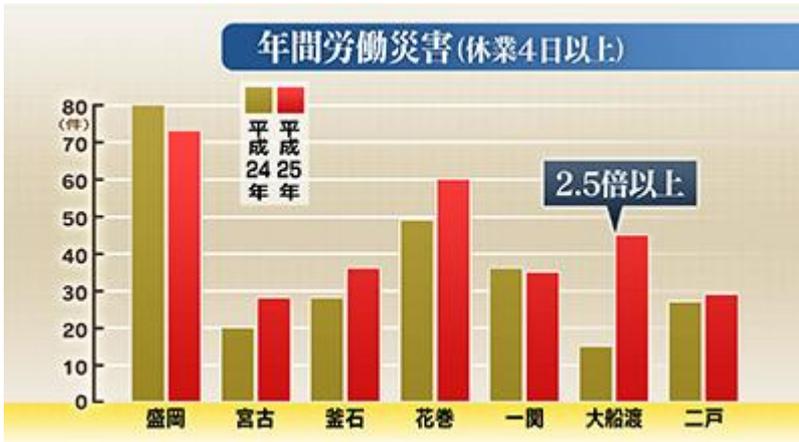
こちらは、去年1年間に県内の建設現場で起きた労災事故の件数。それぞれの地域の労働基準監督署ごとで見ますと、内陸に比べて沿岸部、宮古・釜石・大船渡で増加率が高い傾向にあります。特に、大船渡署の管内は前の年の2.5倍以上に上ります。大船渡署管内の大船渡市や陸前高田市では、大規模な工事が多く、土木工事の現場で事故が増えています。

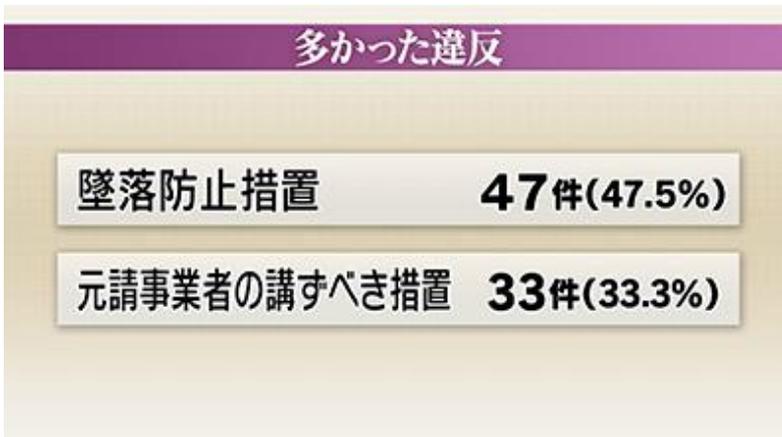
最も多かったのが、墜落防止措置の違反。高さ2メートル以上の足場を組む場合は、手すりや柵など足場からの転落を防止するための対策をとることが義務づけられていますが、これを怠っていました。

次に多かったのが、元請け事業者の講ずべき措置。これは、工事の元請け業者が現場の責任者に安全管理を徹底するよう指導しなければいけません。現場に指導が行き届いていなかったという違反です。

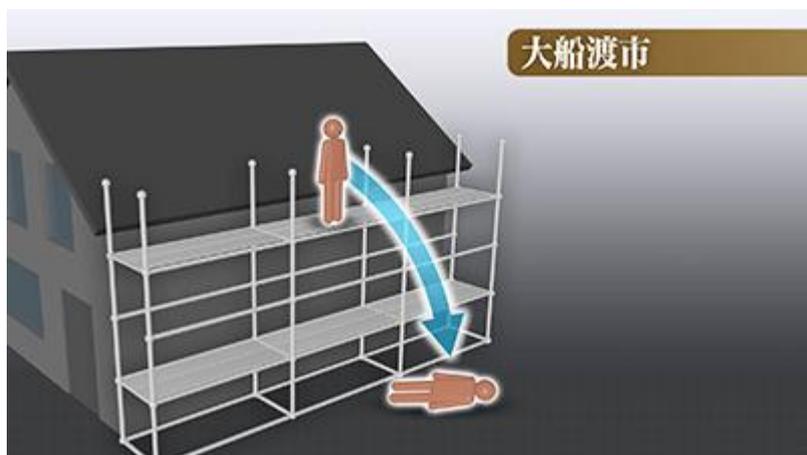
まず、1つ目は大船渡市の木造住宅の建築現場です。足場に転落防止を防ぐ手すりなどが一切、設置されていませんでした。

作業中の男性が、足場から転落して手の骨を折る大けがをしました。こうした安全管理は現場の責任者がチェックする必要があります。しかし、事故が起きた現場には責任者がほとんど顔を出さずに安全管理の指導が行われていないことが発覚しました。

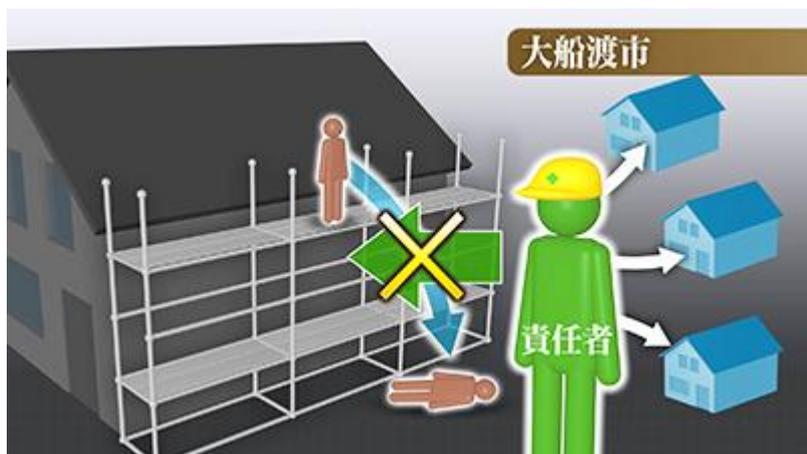
受注している工事の数が多すぎて責任者が複数の現場を掛け持ちしていたため、手が回らなくなっていたのです。

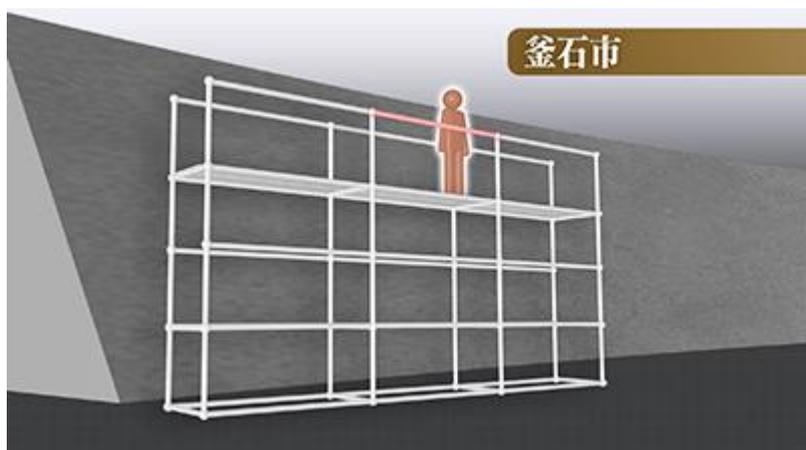
2つ目は、釜石市の防波堤工事の現場です。

こちらは足場に手すりがついていましたが、作業員の男性が荷物を置くスペースを確保するために手すりを外しました。大きな荷物を置く場合は、一時的に手すりを外すことは許されていますが、もちろん、すぐに元に戻さなければなりません。

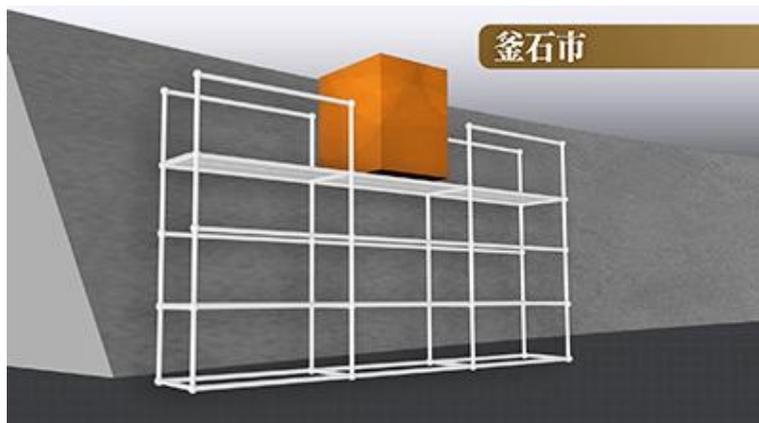
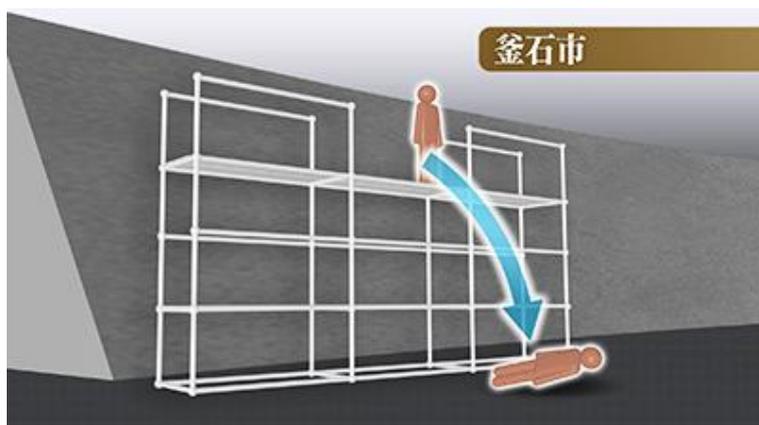
しかし、この男性は手すりを外したまま別の作業を行い、戻ってきたときに、自分で外した手すりが無いことに気づかず落ちてしまい、大けがをしました。

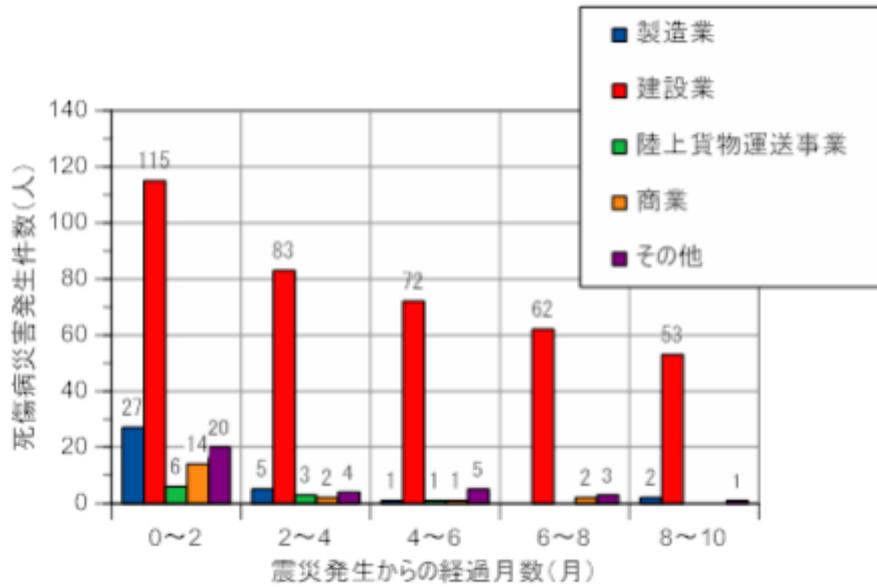
図-1 は震災発生からの経過月別の死傷者数を業種別にまとめたものです。全ての業種において震災発生直後から2ヶ月の間に多くの労働災害が発生していることが分かります。

建設業以外の業種では、概ね震災発生から4ヶ月以内には災害が収束する傾向が見られます。これは、商業や製造業にて被災するケースとして、震災によって倒れた荷棚などを修復する作業時の被災等が多いことが考えられます。そのため、震災発生から4ヶ月程度でこれらの作業がある程度収束したものと推察することができます。一方、建設業では震災発生直後よりは減少していますが、10ヶ月経過した平成23年12月末現在でも1ヶ月に25～30人の割合で被災しており、未だに収束傾向は見えていません。

図-1 震災発生からの経過月別死傷者数の推移（業種別）

建設業の死傷者が 385 名（うち死亡者 21 名）と最も多く、全体の約 8 割を占めています。中でも、建築工事業の死傷者が 260 名（うち死亡者 14 名）と全体の 54%を占めています。震災発生からの経過月別の傾向から、建設業以外の業種では概ね震災発生から 4 カ月程度で収束傾向を示しています。一方、建設業では 10 カ月経過した平成 23 年 12 月末現在でも 1 月に 25～30 名の方が被災されており、建設業での災害防止対策が重要となります。

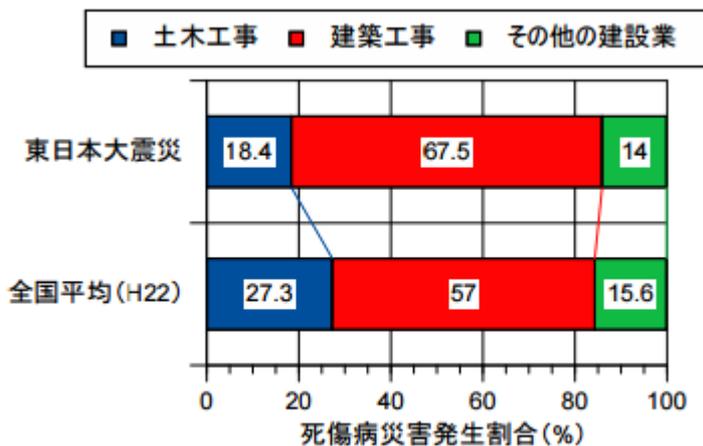
図-4 は建設業の業種中分類（土木工事業、建築工事業、その他の建設業）の災害発生割合を示したものです。通常時作業と比較すると東日本大震災の死傷病災害発生割合は、建築工事業が多い傾向があります。

図-4 建設業の業種中分類別の災害発生割合（通常時作業と比較）

平成 22 年の全国平均と比較すると東日本大震災の死傷病災害発生割合は、建築工事業が多い傾向があります。

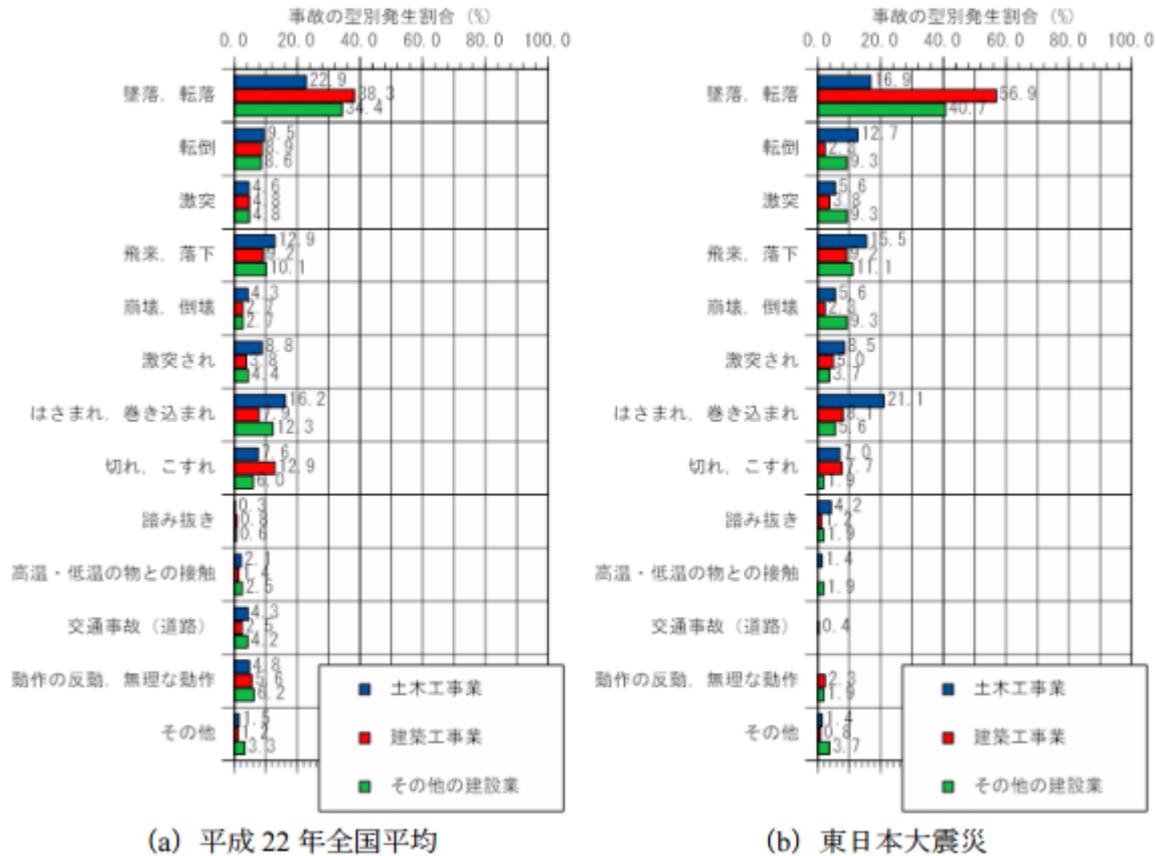
図-5 は、事故の型別による死傷病災害の発生割合について、通常時作業である平成 22 年の全国平均（図-5 (a)）と東日本大震災（図-5 (b)）によるものとを業種中分類（土木工事業、建築工事業、その他の建設業）毎に比較したものです。以下に、通常時作業と比較した東日本大震災による復旧・復興工事によ

通常時作業での事故の型別死傷病災害発生割合としては、「墜落・転落」(22.9%)、「はさまれ、巻き込まれ」(16.2%)、「飛来、落下」(12.9%)の順番で多く発生しています。東日本大震災の復旧・復興作業では、「はさまれ、巻き込まれ」災害が 21.1% (21 件)と災害発生割合が最も高い傾向が見られました。これは、車両系建設機械等と作業員が輻そうして作業を行うなど通常時作業とは異なる作業状況であることが要因として考えられます。以下、「墜落・転落」(16.9%, 12 件)、「飛来・落下」(15.5%, 15 件)の順で高い災害発生割合を示していました。

通常時作業での事故の型別死傷病災害発生割合としては、「墜落・転落」(38.8%)、「切れ、こすれ」(12.9%)、「飛来、落下」(9.2%)の順番で多く発生しています。東日本大震災の復旧・復興作業では、「墜落・転落」災害が 56.9% (148 件)と建築工事業の半分以上の事故の型となっており、特に注意が必要な事故の型と言えます。

通常時作業での事故の型別死傷病災害発生割合としては、土木工事業と同様に「墜落・転落」(34.4%)、「はさまれ、巻き込まれ」(12.3%)、「飛来、落下」(10.1%)の順番で多く発生しています。東日本大震災の復旧・復興作業では、「墜落・転落」災害が 40.7% (22 件)と災害発生割合が高い傾向であり、特に注意が必要な事故の型と言えます。

図-5 事故の型別死傷病災害発生割合の傾向

「はさまれ、巻き込まれ」が通常時作業より発生割合が高い。

「墜落・転落」が災害の半分以上を占めている。

「墜落・転落」が通常時作業より発生割合が高い。

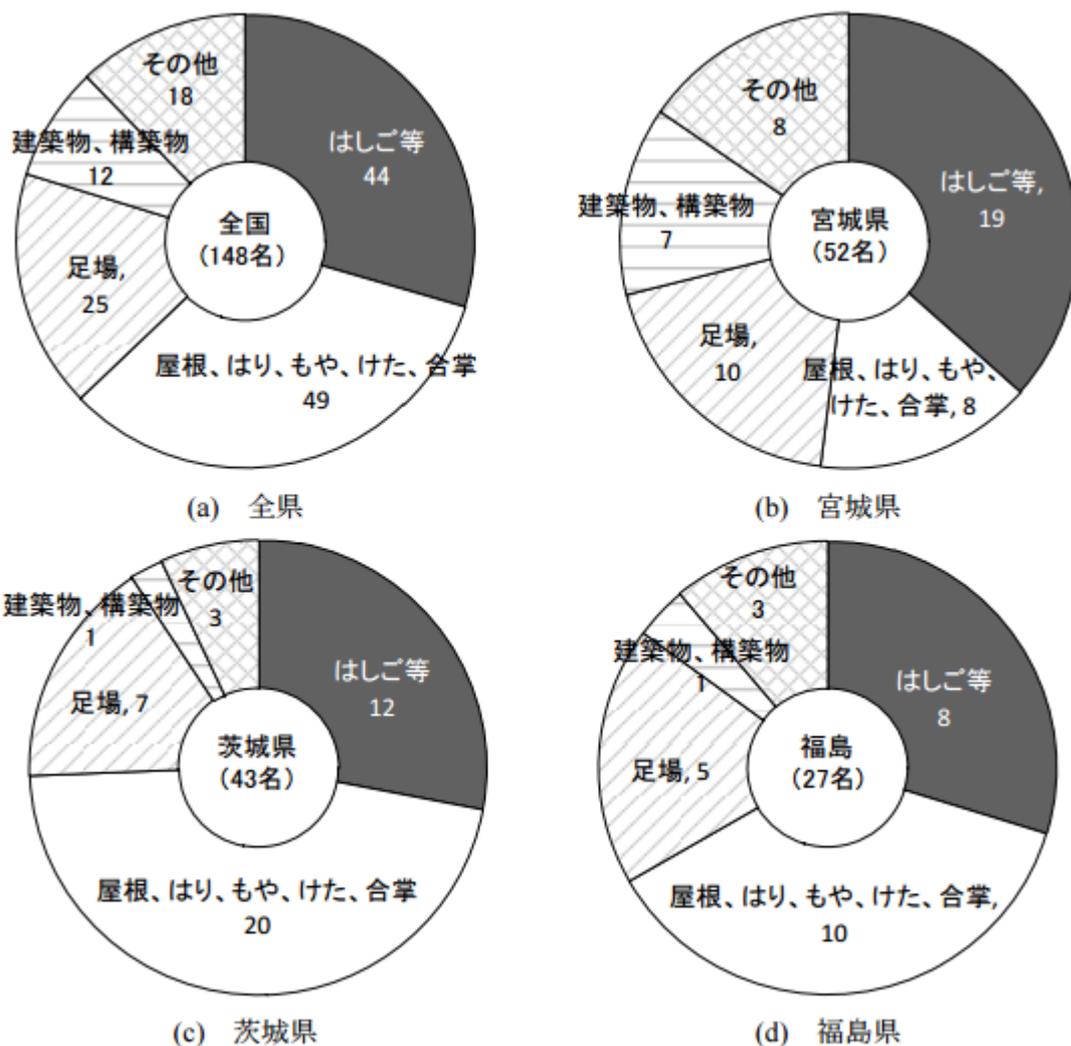
東日本大震災の復旧・復興作業では、建設工事業において通常時作業より「墜落・転落」による災害発生割合が高く、特に注意が必要であることが分かりました。図-7 は、建設工事業における「墜落・転落」による事故の型の起因物による割合を示しています。ここでは、全体（148名）と発生件数が多い宮城県（52名）、茨城県（43名）、福島県（27名）の特徴について、以下に示します。

建築工事業による「墜落・転落」災害全体としては、「屋根、はり、もや、けた、合掌」からの墜落・転落が最も多く 49名で、次いで「はしご等」から 44名となっており、この 2つの起因物にて全体の 2/3 を占めています。また、「足場」が起因物の墜落・転落は 25名と 17%程度となっています。

宮城県の状況は全体と比較すると「はしご等」が全体に占める割合が 4割弱と高くなっています。「屋根、はり、もや、けた、合掌」が起因物の災害は、「足場」や「建築物、構造物」と同程度の発生状況となっています。

茨城県の状況は宮城県とは大きく異なり、約半分が「屋根、はり、もや、けた、合掌」からの墜落・転落となっています。また、「はしご等」も 3割弱あり、この 2つの起因物で 75%程度を占めています。

福島県の状況は、全体の傾向と同程度であり、「屋根、はり、もや、けた、合掌」と「はしご等」が起因

物の災害が全体の 2/3 を占めています。

以上のように建築工事業における「墜落・転落」災害では、「屋根、はり、もや、けた、合掌」と「はしご等」が起因物の災害が多くを占めています。さらに詳細に分析すると、「はしご等」が起因物の 44 件のうち 27 件は、屋根の損傷等を改修するためにはしご等を用いて昇降している際に発生しており、建築工事業の「墜落・転落」災害は、屋根の損傷等による改修作業中に多く発生している傾向が分かりました。このような屋根等の改修作業については、設備的な墜落防止措置を講ずることが困難な屋根等の上での作業における簡便かつ有効な墜落防止工法と関連器具について、平成 24 年 3 月 30 日に厚生労働省労働基準局安全衛生部安全課長内かん「屋根・建物からの墜落防止のための検討委員会報告書について（基安安発 0330 第 5 号）」が発出されています。

図-7 建築工事業における「墜落・転落」による事故の型の起因物による割合

べたところ、「屋根、はり、もや、けた、合掌」と「はしご等」が起因物の災害が多くを占めていました。さらに「はしご等」を詳細に分析すると全 44 件のうち 27 件は、屋根の損傷等を改修するにはしご等を用いて昇降している際の災害でした。このことから、建築工事業の「墜落・転落」災害は、屋根の損傷等による改修作業中に多く発生している傾向が分かりました。
